一起发电机注入式定子接地保护动作原因分析及检查处理

华能西藏雅鲁藏布江水电开发投资有限公司藏木水电厂 西藏山南

【摘要】某水电站曾发生发电机组注入式定子接地保护动作导致停机事故, 通过检查发现引起事故的原因为机组出口电压互感器 A 相熔断器熔丝断线, 导致发电机出口零序电压异常, 最终引起发电机 A 套注入式定子接地保护动作, 本文从保护动作原理、保护动作报告、故障录波等信息着手, 分析事故的原因, 并进行检查处理, 为了避免此类事故再次发生造成经济损失和不安全事件, 根据发现的问题, 提出预防措施。

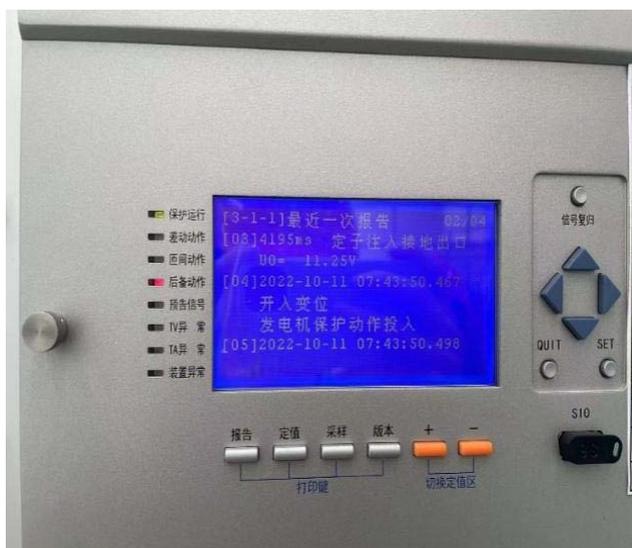
图 5 #3 发电机组 A 套保护装置动作报告

某水电站#3 发电机异常停机后, 立即通知运行人员对一次、二次设备做好安全隔离措施, 专业人员检查情况如下: (1) 保护动作信息: #3 发电机组保护 A 套定子注入式接地保护动作, 如图 5 所示, 发电机保护 A 屏三相操作箱出口跳闸 1 动作。零序电压 U_0 为 11.25V, 发电机保护 B 套基波定子接地保护未动作。(2) #3 发电机组保护 A、B 套保护装置运行正常, 电压二次回路端子无松动、脱落、短接情况, 测量电压二次回路线缆绝缘电阻均大于 $100M\Omega$ 。(3) #3 发电机组定子无明显故障点, 测量定子绝缘电阻均大于 $1000M\Omega$, 发电机组出口设备无明显故障点。(4) 检查#3 发电机组出口电压互感器 31PT A 相熔断器, 电阻值为“无穷大”(正常值为 85Ω 左右), 判断该熔断器熔丝断线, 如图 6 所示。(5) 检查#3 发电机组故障录波装置, 发现因该事件发生时故障录波装置频繁动作导致导致装置死机, 未能正常记录故障信息。

丝断线, 导致#3 发电机出口电压互感器 31PT A 相电压异常, 产生 11.25V 出口零序电压, 大于 A 套定子注入式接地保护定值 10.0V, 同时 20Hz 注入回路的电流由于测量误差等原因, 检测到的电流 $I_{G0} \geq 0.07A$, 导致注入式定子接地保护动作逻辑条件满足, 延时 1s 后保护动作跳闸停机。B 套保护因电压取自出口电压互感器 32PT, 期间电压测量正常, 故 B 套基波接地保护未动作。

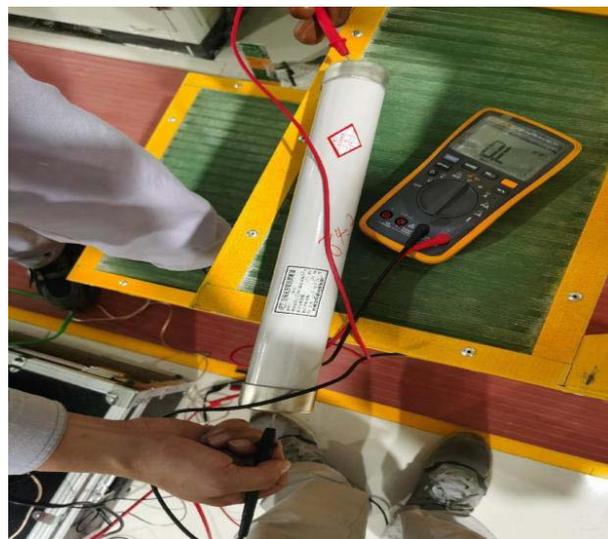
图 6 31PT A 相熔断器检查

现场对断线的#3 发电机出口电压互感器 31PT A 相熔断器进行拆解检查, 发现熔断器熔丝焊接点(导线与保险丝连接) 1cm 处出现明显断点, 断点处未发现明显烧熔现象。经分析该熔断器在制造焊接时熔丝断线处可能因受力引起折痕缺陷, 在运输和长期运行过程中由于振动、内部石英砂摩擦等因素, 导致熔断器熔丝断线, 如图 6 所示。

(1) 对#3 发电机出口电压互感器 31PT A 相熔断器进行了更换并检验合格, 如图 7 所示;

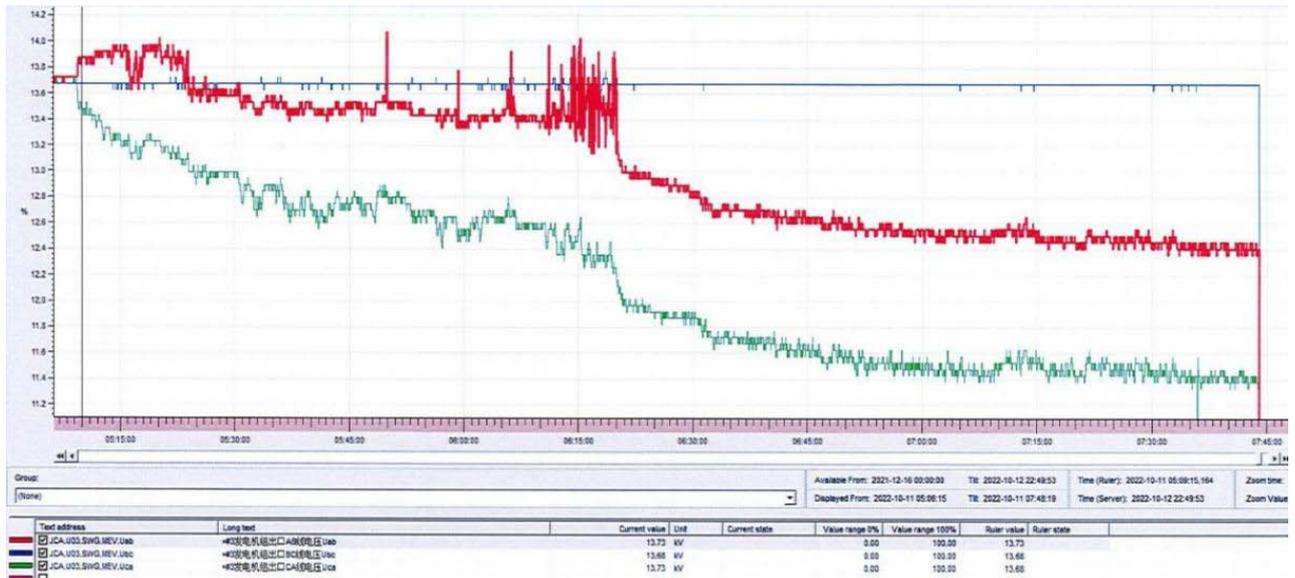
图9 #3 发电机组出口线电压变化曲线

(2) 调取计算机监控系统#3 发电机组出口线电压曲线(如图9所示)可知, 31PT A 相熔断器发生故障时, 机端线电压 U_{ab} 、 U_{cb} 从 13.66kV 左右逐渐下降, 而运行人员没有及时发现, 未快速作出事故处理, 造成事故停机。

(5) 在计算机监控系统中对发电机组定子线电压做计算机监控系统报警信号, 当机组运行电压低于 13.11kV 时, 上位机报: “发电机组定子电压底限报警信号”, 及时提醒运行人员, 尽快作出事故处理。
