## 汽轮机低压缸安装标高超差处理分析及思考

**【摘要】**某核电厂 1 号机组汽轮机 LP2 低压外缸安装期间，发现外缸标高无法调整名义尺寸，直接影响汽轮机后续安装工作，导致常规岛扣缸主线整体滞后数月。本文针对该故障现象进行根本原因分析，并通过计算分析进行处理方案论证，为同类机型类似故障处理提供参考。同时对根本原因进行深入思考，为批量化机组建设及同机型电厂提供参考借鉴，避免类似故障的重发。

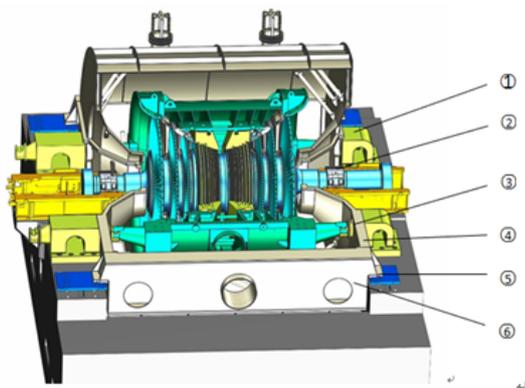
图 1 低压缸结构简图

该机组汽轮机每个低压缸配备有 4 个汽缸补偿器，汽端、励端各 2 个，汽缸补偿器布置于外缸端板与内缸猫爪钢支墩之间，用于补偿机组热态工况下的膨胀及汽缸密封。每个低压缸配备有 2 个轴封补偿器，汽端、励端各 1 个，轴封补偿器布置于排汽扩散段与端部汽封之间，用于补偿机组热态工况下的膨胀及汽缸密封<sup>[1]</sup>。结构简图详见图 1 所示。

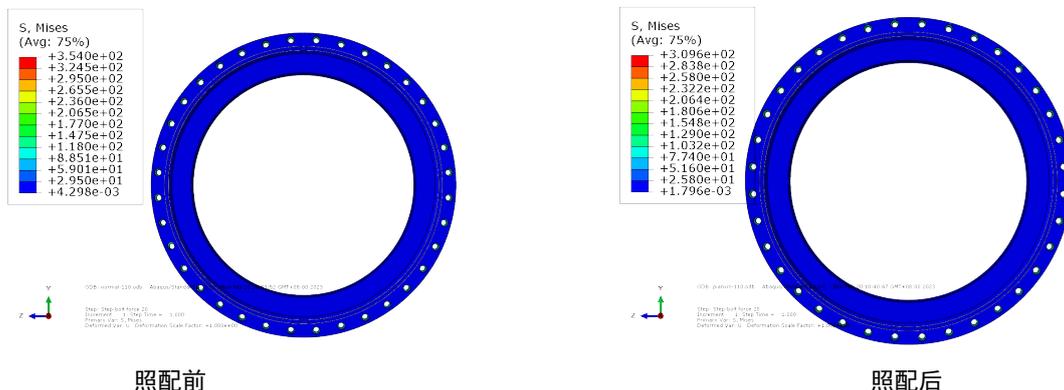
图 5 法兰照配前后法兰的整体应力图

法兰螺栓节圆偏置并对所有螺栓扩孔后, 个别螺栓孔剩余壁厚减薄, 针对照配前后两种情况进行有限元分析计算, 结果如图 5 所示。法兰整体应力水平比较低, 照配前后, 无明显变化, 此处运行环境无内压, 且温度很低。
