330MW 电站锅炉水冷壁管泄漏问题分析

【摘要】某电厂 330MW 锅炉运行中发生水冷壁管泄露，经过宏观观察及对泄露部位进行金相和硬度检验，发现水冷壁管泄漏处外壁已部分吹损，近内壁处泄漏口右侧边缘有 3 处夹杂。此次水冷壁管泄漏的原因分析为母材含有夹杂造成运行时强度不够发生泄漏。

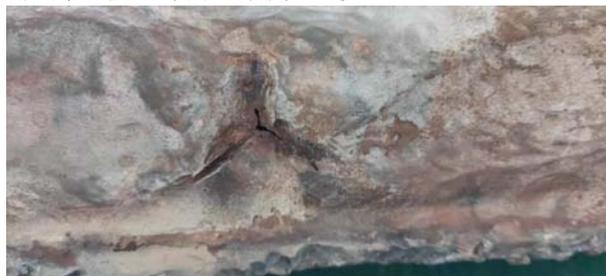
图 1 管样爆口照片

停炉后，对泄漏点进行检查，确定漏点位置为#1 角炉前斜坡水冷壁。对水冷壁管泄漏位置进行检测，确认换管数量，并对相似部位焊缝打磨检测检修人员到泄漏点进行检查，发现炉前冷灰斗水冷壁管三根吹通（除首发漏点，另有二处被吹通），其中一根因被蒸汽吹损减薄产生爆口，8 根存在不同程度的被吹损减薄。对图 1 进行观察，可以看到水冷壁管泄漏口从内壁开始泄漏，爆口外壁侧已吹损。

原始爆口开口较小，为砂眼状。

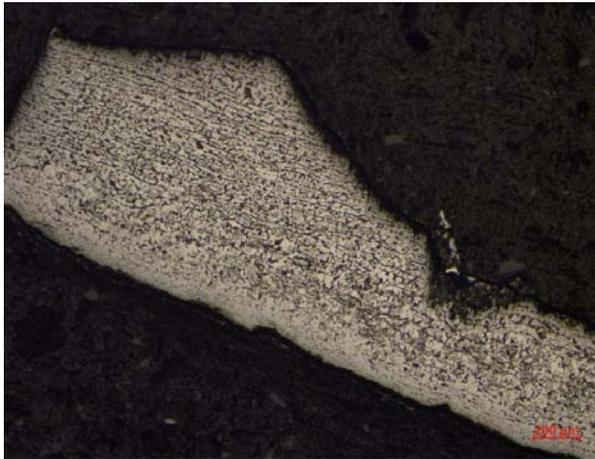
图 2 爆口左侧金相组织 50×

根据图 2-8 可知，该管爆口附近金相组织为珠光体+铁素体，组织老化 2 级，在爆口左侧未发现明显夹杂，在爆口右侧发现 3 处夹杂，最大夹杂尺寸达到 $390 \times 280\mu\text{m}$ ，爆口附件硬度符合标准要求。

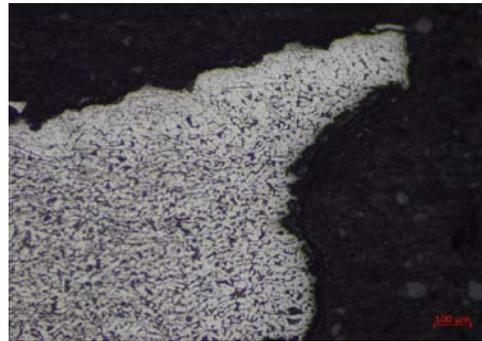
图 5 爆口右侧金相组织 100×

(2) 水冷壁管泄漏口外壁已部分吹损, 近内壁处泄漏口, 较小为砂眼状。金相组织为珠光体+铁素体, 组织老化 2 级, 硬度符合标准要求。近内壁处泄漏口右侧边缘有 3 处夹杂, 其中最大夹杂为 390*280 μm。此次水冷壁管泄漏的原因为母材含有夹杂造成运行时强度不够发生泄漏。
