汽轮机汽缸渗漏综合治理研究与实践

Research and practice of comprehensive treatment of steam turbine cylinder leakage

江铜贵冶动力车间 1#蒸汽透平机组（见图 1）是利用工厂余热蒸汽发电的原动机机组，为德国德进口设备，其型号及基本参数（见表 1）。汽轮机组的安全稳定运行直接影响到工厂的经济效益。但是由于设计制造上的缺陷，至 2014 年安装运行以来，机组汽缸蒸汽渗漏一直成为困扰设备安全稳定运行的难题。

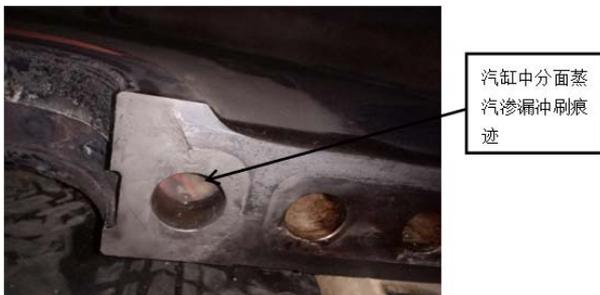
贵冶 1#蒸汽透平机组是由特殊铸钢材料铸造加工而成，汽缸出厂后需要经过时效处理，即需要存放一定时间，使汽缸在铸造过程中所产生的内应力完全消除。如果时效时间短，内应力不能完全消除，那么加工好的汽缸在以后的运行中可能还会变形^[1]。由于种种原因，设备出厂后时效处理不够，致使设备安装运行以来，机组汽缸中分面在高温、高压状态运行时出现局部变形，汽缸结合面难以密封，局部一直存在蒸汽渗漏现象。长期的蒸汽渗漏已造成汽缸中分面有局部冲刷。

图 2 汽缸中分面局部冲刷

用长平板尺和塞尺检查汽缸结合面的变形情况，对变形量较大部位或冲刷的沟痕，选用适当的焊条进行堆补焊，焊前预热汽缸至 150℃，然后在室温下进行分段退焊或跳焊^[3]（见图 5）。焊后用石棉布覆盖保温缓慢冷却，待冷却室温后进行打磨修刮，研刮使焊道和结合面在同一平面内，然后用平尺或是合上上下下缸体进行检测，并涂以红丹进行研刮，直到消除间隙，最终通过对汽缸中分面研磨，使汽缸上下缸体在自由状态下中分面接触间隙不大于 0.03mm，并在螺栓加预紧力的作用下中分面接触间隙不大于 0.01mm（见图 6），这样基本可以确保气缸中分面装配精度^[4]。从而解决机组汽缸设计制造上的先天的不足造成渗漏问题。

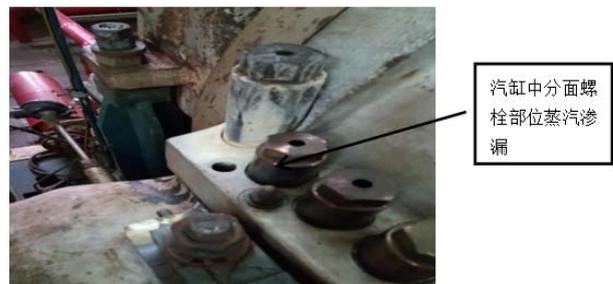
汽缸联结螺栓是经过特殊处理的耐高温、高压、高强度螺栓，螺栓联结的预紧力有严格要求，如果汽缸的螺栓材质不达标，螺栓在长时间的运行当中，在热应力和汽缸膨胀力的作用下被拉长，发生塑性变形，紧力就会不足^[2]。另外，机组的起停或负荷变化时产生的热应力和高温也会造成螺栓的应力失效，而汽缸中分面的严密性主要靠螺栓的紧力来实现。机组安装运行以来，为解决渗漏问题频繁检修拆卸螺栓，且螺栓已使用多年，螺栓预紧力难以达到标准要求，从而造成汽缸发生蒸汽渗漏。

图 3 汽缸中分面螺栓部位渗漏

利用力矩扳手按标准分多次均匀安装螺栓，并在原螺栓渗漏位置利用高压堵漏材料进行封堵（见图 8）。另外，把机组汽缸中分面容易渗漏部位螺栓更换新成的螺栓，并适当的加大螺栓的预紧力^[5]（见图 7）。这样可以解决中分面局部螺栓部位渗漏问题。

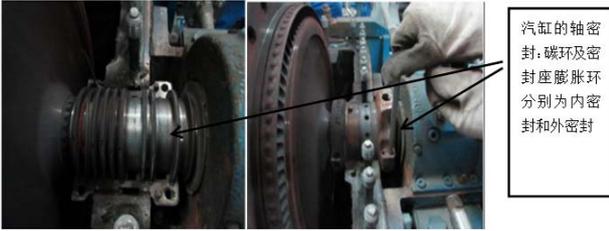
密封形式，密封座与汽缸中分面密封是采用金属膨胀环密封，见图 3、4。由于多次的拆装，加上汽缸内高温、高压蒸汽的长期冲刷，轴封座膨胀环损伤，密封作用逐渐失效，密封座与汽缸中分面出现渗漏。

图 4 汽缸中分面轴封

另外该机组为德国进口设备且为整体组装，汽缸轴封座与汽缸中分面装配缺失原有的装配数据，而气封装配间隙要求非常高，如装配不到位很容易造成蒸汽渗漏。在轴封的金属膨胀环密封失效后，现场检修人员只能根据经验，以此选用的密封材料难以保证其装配精度。即使更换新轴封的金属膨胀环密封，仍然出现渗漏。

膨胀环过小会造成气封背部漏气,且安装检修时极易造成膨胀环损坏”。另外由于膨胀环尺寸精度问题,重新加工膨胀环难度也非常大。所以改进膨胀环材质是解决轴封蒸汽渗漏的重要措施。贵冶检修人员采用涂抹耐高温密封脂,在密封座的背部填充透平专用耐高温密封脂,以弥补由于多次拆装及汽缸内高温、高压蒸汽的长期冲刷造成金属膨胀环密封失效问题,高温密封脂能做到将中分面全部微量凹陷填平,并在接合面间的密封脂被螺纹紧固后,构成与间隙相同的薄膜,可以形成有效密封,但是由于汽缸内长期高温、高压蒸汽作用,密封脂强度不够,汽缸在运行一段时间后出现渗漏,效果不佳。另外检修人员还尝试在密封座背部加铜皮、铅丝等固体柔性密封垫片,以增加密封材料的强度。固体垫片的防渗漏是靠垫片的压缩后产生的弹性变形,但是固体垫片(铜皮、铅丝)的变形量难以计算,且安装很不方便,尝试后仍然会出现蒸汽渗漏情况。因此,检修人员在经过多次的研究分析得出,在选用轴封金属膨胀环密封材料时仅考虑常温短时静载下力学性能是不够的,它需要通过对汽缸及轴承座材质、形状、以及运行介质状态的分析,计算出在实际工况下的膨胀量(变形量)^[6],从而选用一种能够耐高温、高压、耐蠕变性的一种柔性材料。经多次实践,选用膨化四氟带材料,它具有良好的柔韧性、压缩回弹性、耐蠕变性、耐高温性及优异的耐腐蚀性、抗老化性、自润滑性等特点,膨化四氟带厚度可以压缩在 0.10mm 以下,这正是机组汽缸需要的轴封密封材料要求最小的密封间隙,完全符合选用的要求。安装时,事先将 1.5mm 厚的膨化四氟带进行预压成 0.10mm 左右厚密封条,用以敷设在汽缸轴封原有金属膨胀环上(见图 9),既解决了汽缸本体及轴封座膨胀量问题,又解决了安装精度问题,而且符合工况运行条件。其密封效果非常好。经过对密封材质的改进研究,最终找到了合适的材料,彻底解决了汽缸轴封渗漏难题。

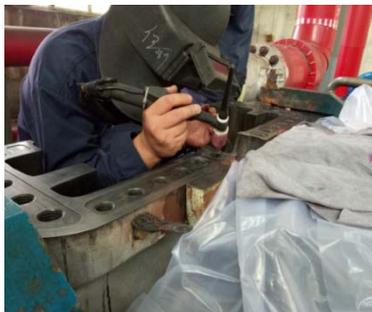
图 5 汽缸中分面局部补焊

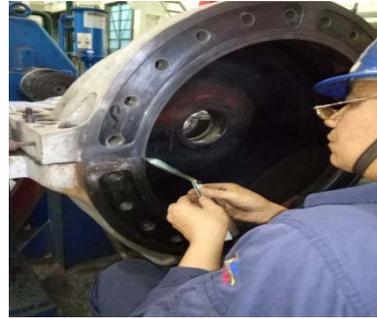
图 6 检查汽缸中分面密封情况

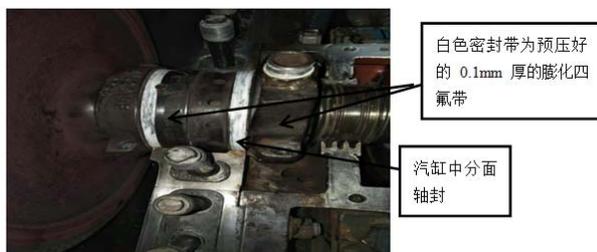
图 9 汽缸中分面轴封密封安装
