一起发电机注入式定子接地保护动作原因分析及检查处理

华能西藏雅鲁藏布江水电开发投资有限公司藏木水电厂 西藏山南

【摘要】某水电站曾发生发电机组注入式定子接地保护动作导致停机事故, 通过检查发现引起事故的原因为机组出口电压互感器 A 相熔断器熔丝断线, 导致发电机出口零序电压异常, 最终引起发电机 A 套注入式定子接地保护动作, 本文从保护动作原理、保护动作报告、故障录波等信息着手, 分析事故的原因, 并进行检查处理, 为了避免此类事故再次发生造成经济损失和不安全事件, 根据发现的问题, 提出预防措施。

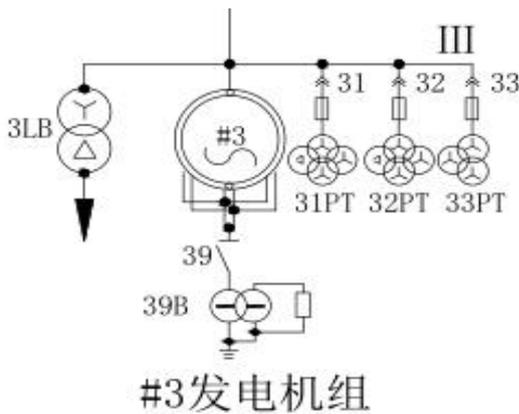
图 1 #3 发电机组主接线图

20Hz 电压接至 0.5kV 绕组, 两端并联电阻 0.66Ω , 回路接两组 CT (CT1 600/1A 二次绕组接至机组监控 LCU; CT2 400/5A 二次绕组接至发电机保护 A 柜的 Ig0), 0.1 kV 绕组分别接至发电机保护 A 柜的 Ug0 和机组故障录波装置。机组主接线如图 1 所示。

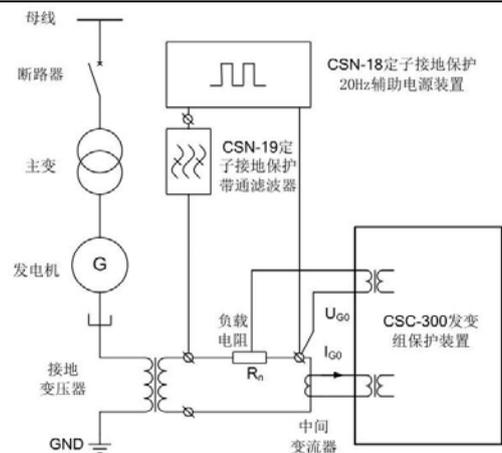
图 2 注入式定子接地保护接线图

20Hz 低频交流电源型定子接地保护, 可以保护发电机 100% 定子绕组、主变低压侧以及高厂变高压侧范围内的单相接地故障, 且不受发电机运行工况的影响。保护通过外加电源向发电机定子绕组中注入幅值很低的 20Hz 低频交流信号, 20Hz 信号约占发电机额定电压的 1% 至 3%。保护采集注入的 20Hz 电压信号和反馈回来的 20Hz 电流信号, 计算发电机定子绕组对地绝缘电阻。通过监视定子绕组的对地绝缘状况, 可以灵敏而可靠地探测到定子回路的接地故障。注入式定子接地保护接线和原理如图 2 和图 3 所示。保护通过测量图中 20Hz 低频交流信号回路的电压和电流矢量 UG_0 和 IG_0 , 计算出复合阻抗, 从而可以得出接地电阻的欧姆值。
